# Renowacja zabytkowego kościoła pw. Zmartwychwstania Pańskiego, dzwonnicy oraz budynku plebanii

Ochrona dziedzictwa kulturowego oraz jego promocja poprzez renowację budynku kościoła pw. Zmartwychwstania Pańskiego, dzwonnicy oraz budynku plebanii przy ulicy Księcia Ziemowita 39, wraz z zagospodarowaniem terenu wokół.

# Remont plebanii

# Remont kościoła

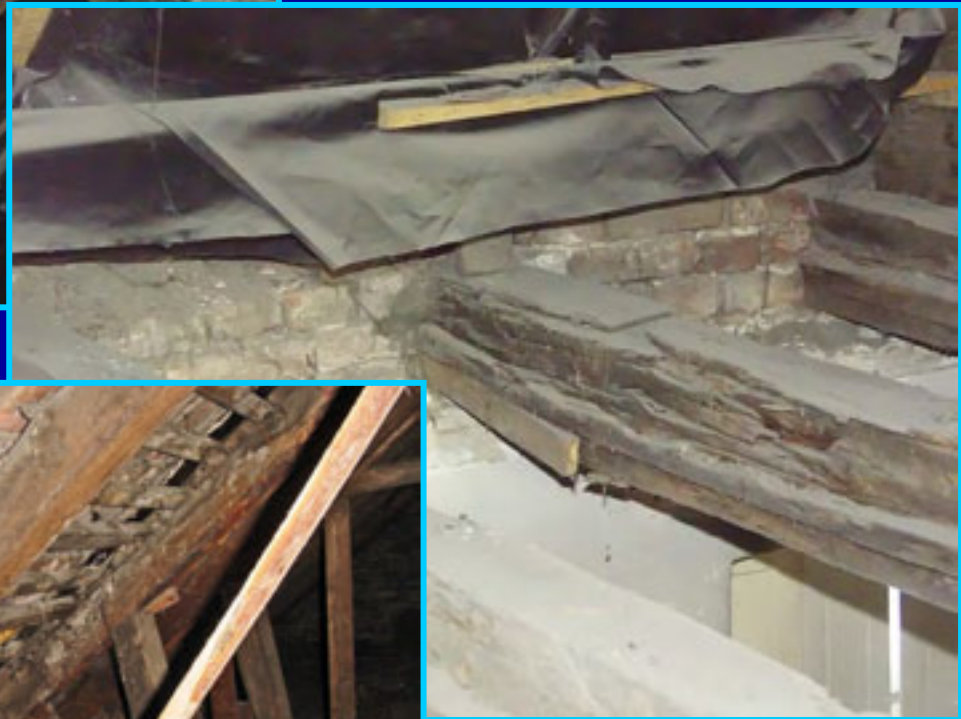
## Więźba dachowa

Poważne uszkodzenia

- płatwi słupków
- jętek
- belek stropowych
- krokwi

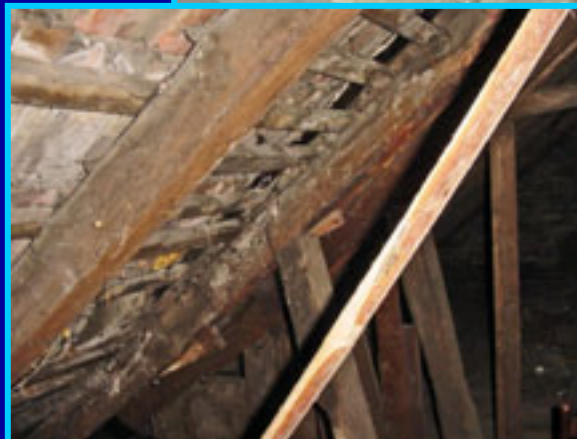
## Najczęstsze uszkodzenia

Zawilgocenia, porażenie grzybami pleśniowymi, pęknięcia i rozwarstwienia, uszkodzenia przez szkodniki i owady.

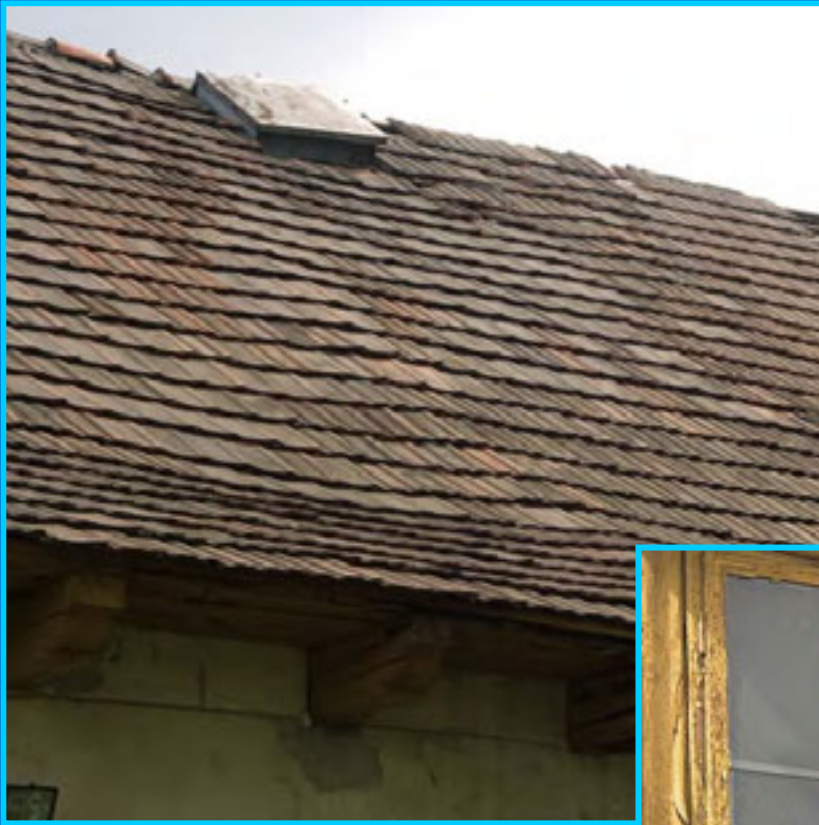
### Uszkodzenia zewnętrzne pokrycia dachu

- Popękane dachówki ceramiczne
- Głęboka erozja powłoki ceramicznej
- Zapadnięte połacie dachowe

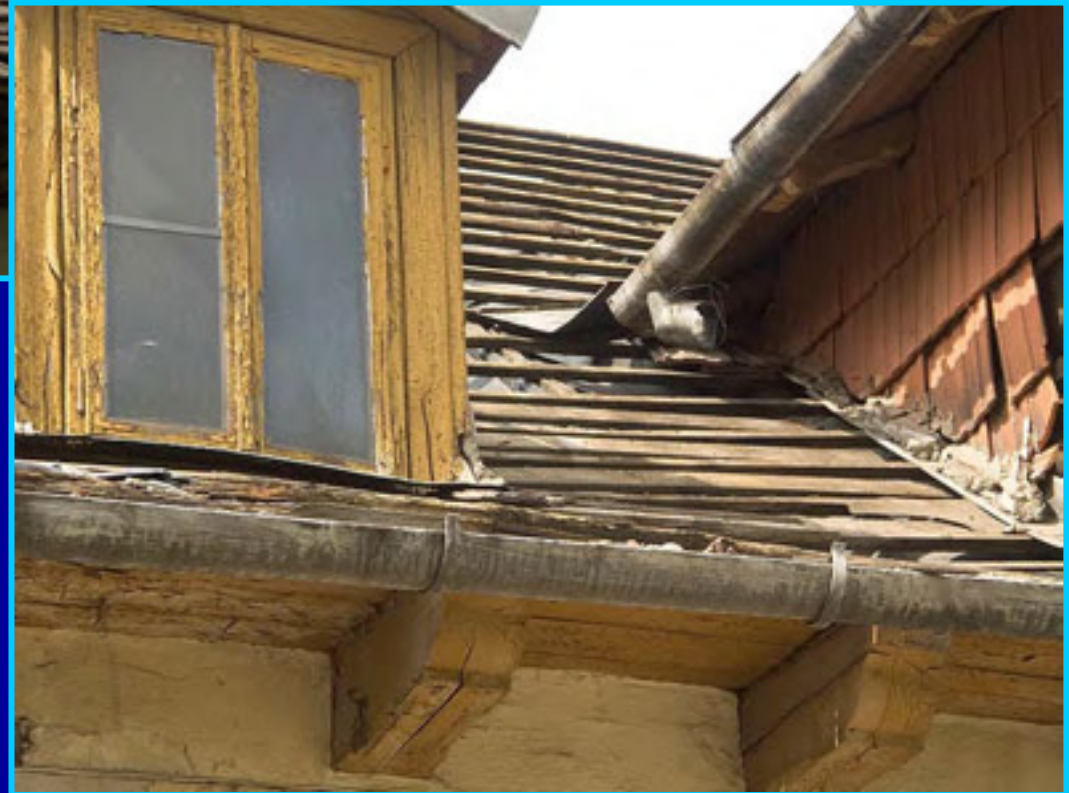
### Uszkodzenia okien mansardowych

- Zbutwienie ram okiennych i ościeżnic
- Braki elementów
- Uszkodzenie obudowy mansardowej

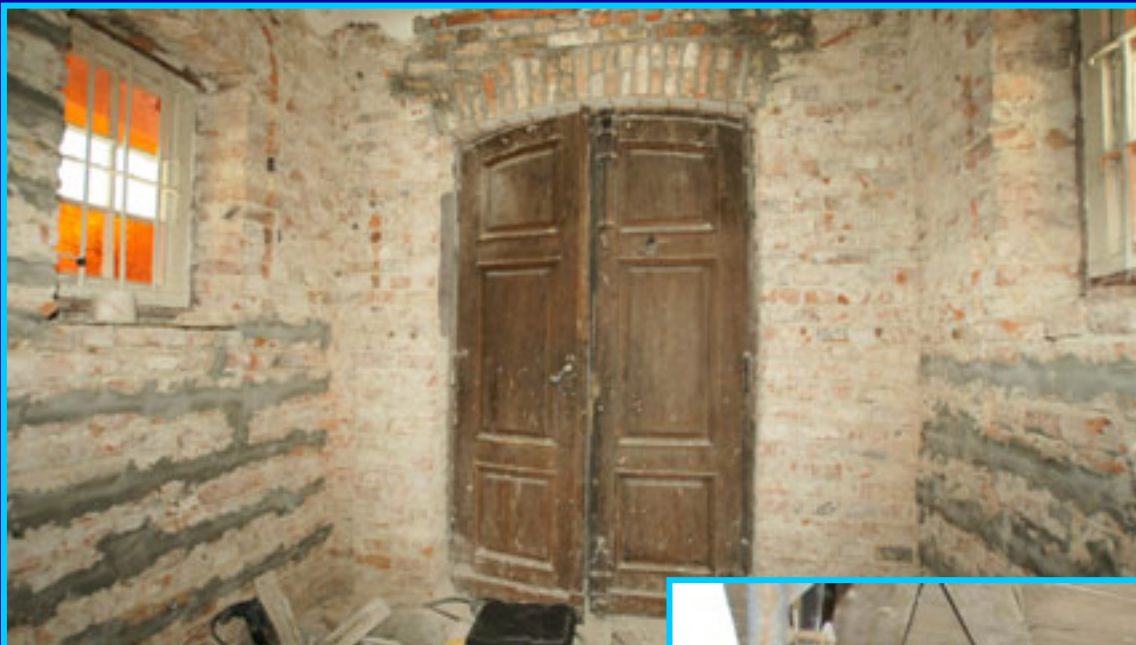
Górne zdjęcie - odsłonięte w trakcie remontu drzwi zamurowane w 1943 r.

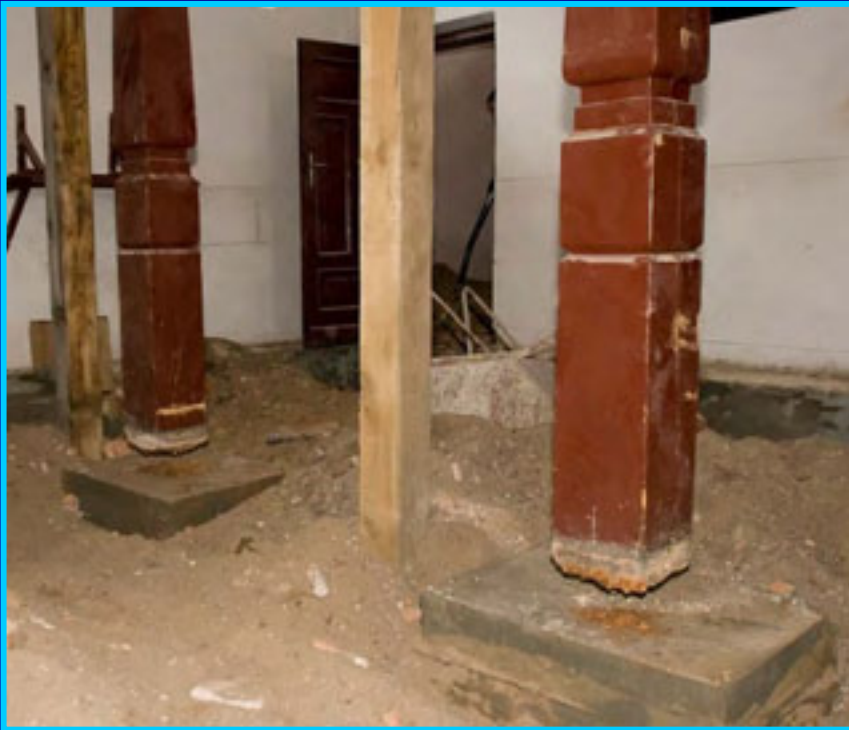
Zdjęcie górne –  
odsłonięte dolne  
części uszkodzonych  
słupów
