# Renowacja zabytkowego kościoła pw. Zmartwychwstania Pańskiego, dzwonnicy oraz budynku plebanii

Ochrona dziedzictwa kulturowego oraz jego promocja poprzez renowację budynku kościoła pw. Zmartwychwstania Pańskiego, dzwonnicy oraz budynku plebanii przy ulicy Księcia Ziemowita 39, wraz z zagospodarowaniem terenu wokół.

# Remont plebanii

# Remont kościoła

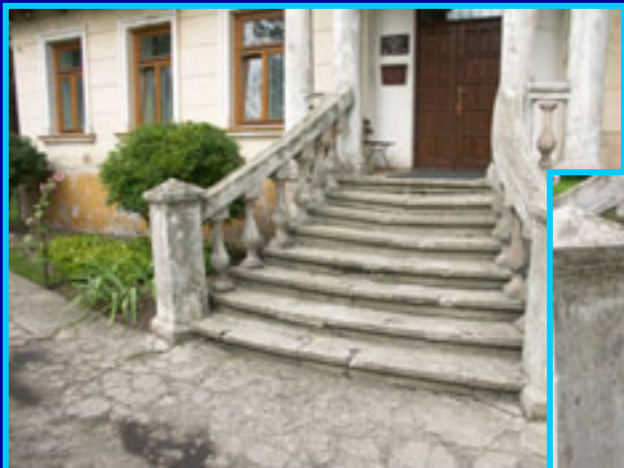
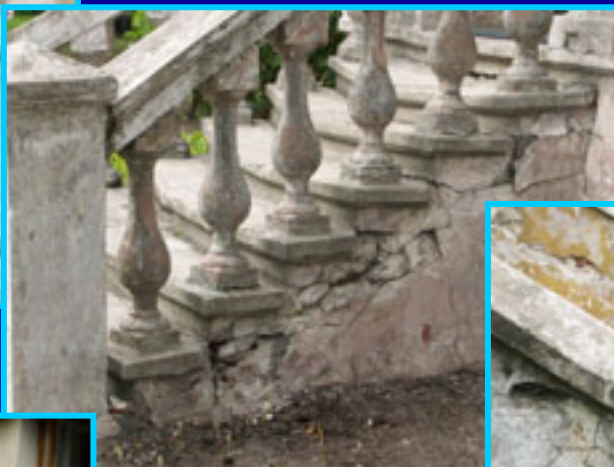
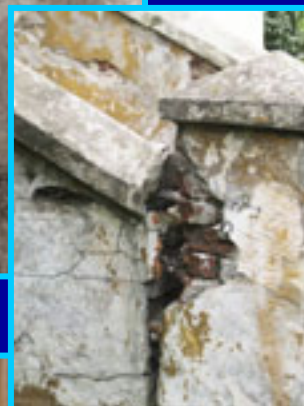
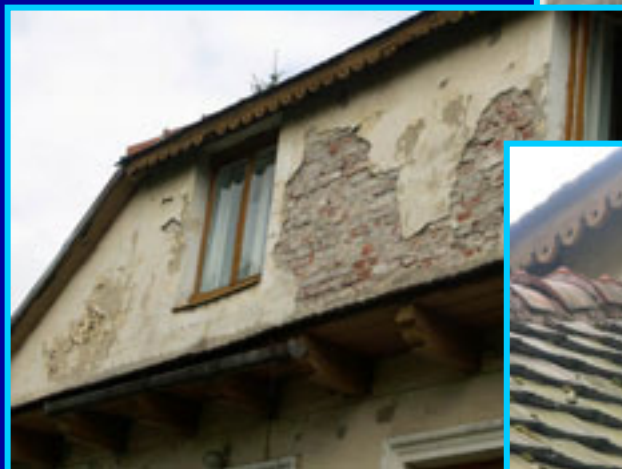
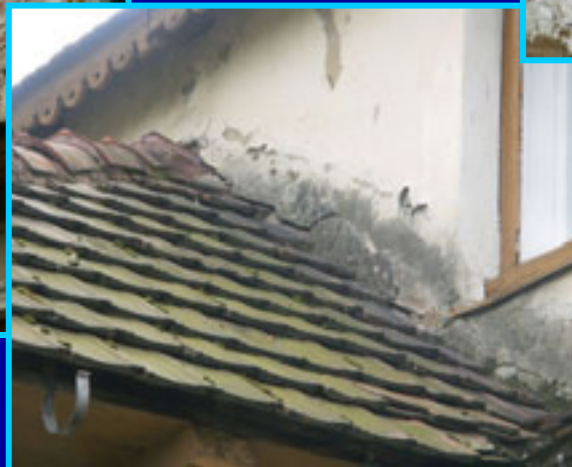
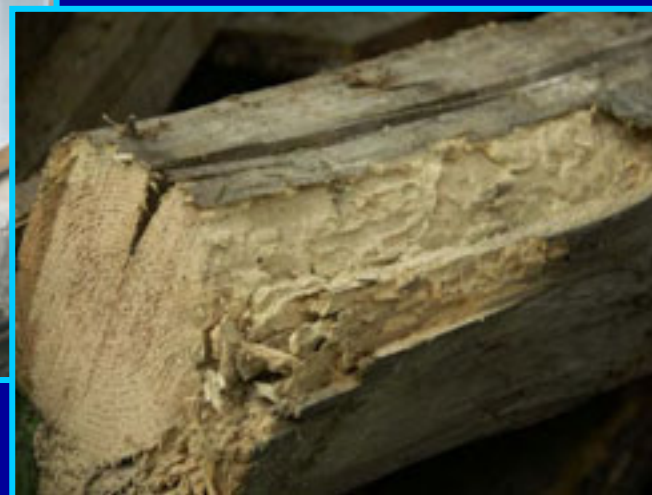
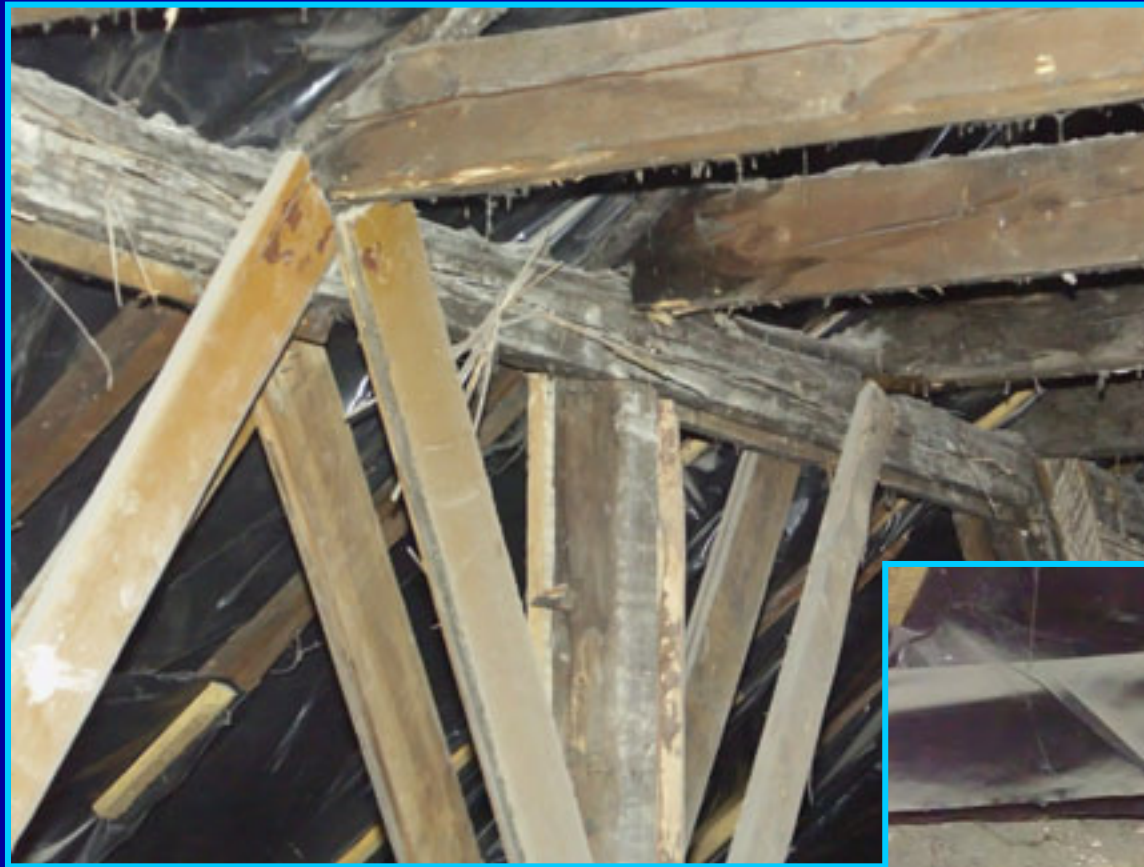
## Stan techniczny plebanii

Poważne uszkodzenia

- płatwi słupków
- jętek
- belek stropowych
- krokwi

Zawilgocenia, porażenie grzybami pleśniowymi, pęknięcia i rozwarstwienia, uszkodzenia przez szkodniki i owady.

W budynku plebanii podbito fundamenty, wymieniono bardzo zniszczony strop, grożący zawaleniem, przeprowadzono remont więźby dachowej, odeskowano dach i pokryto go dachówką ceramiczną.

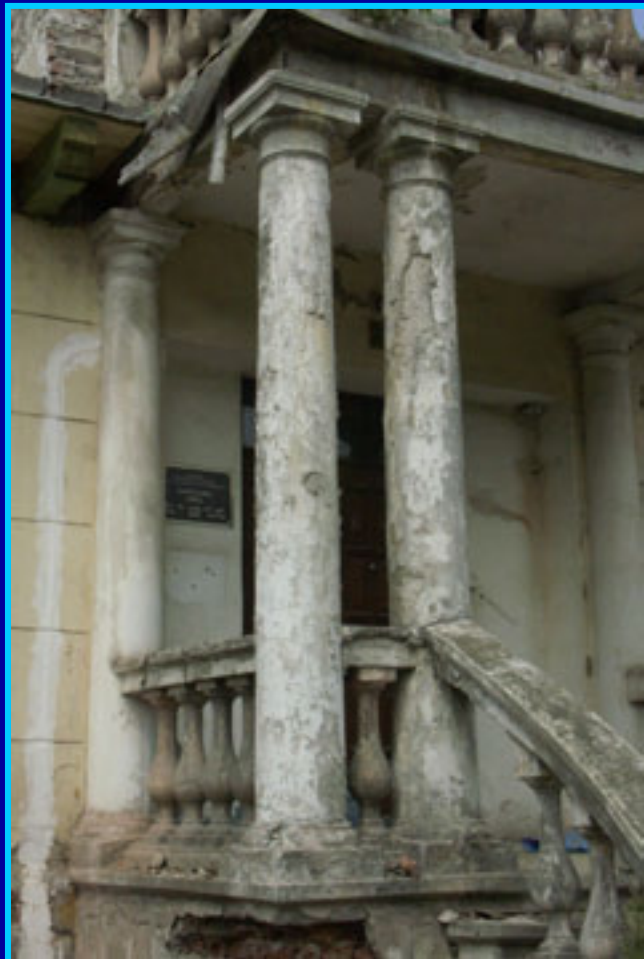
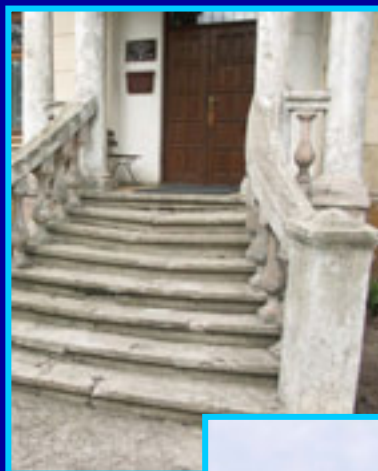
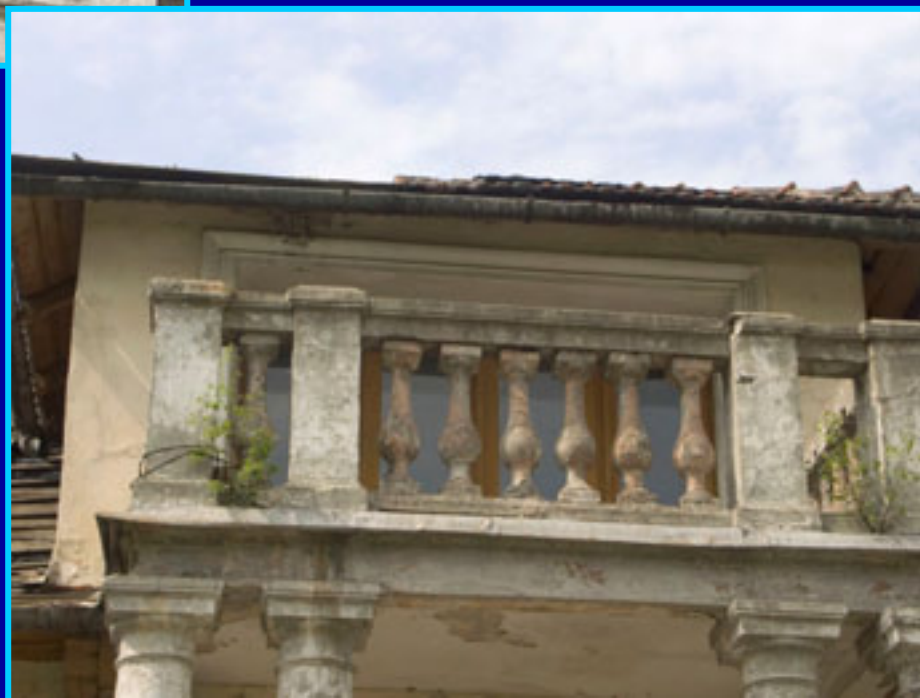
Wszystkie elementy zewnętrzne budynku plebani były w znacznym stopniu uszkodzone co wymagało przeprowadzenia gruntownej naprawy i rekonstrukcji.
